# Torgunn Katrine

Årsrapport 2016

Kystmuseet i Nord-Trøndelag  
Senter for kystkultur og kystnæring

# MG Torgunn Katrine

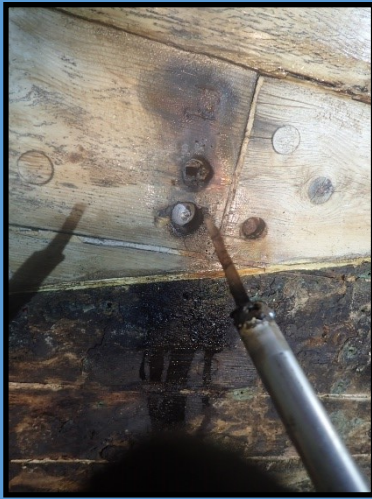
## Hud, Kontrollere spiker.

I år har vi konsentrert vårt arbeid på babord side av båten. Vi har fjernet alle de gamle drev under vannlinjen, og vi har visuelt sjekket alle båtspiker og erstattet rundt 120 med nye. Etter å ha fjernet naglene fant vi ut at rundt halvparten var i dårlig stand, noe som betyr at de var rustet bort, dette gjelder mer enn 50 prosent. Etter å ha sjekket spanten for råte, erstattet vi de gamle spikerene med større 5 tommers båtspiker.

Den opprinnelige båtspiker var 4, 4 1/2 og 5 tommers sannsynligvis tilsvarende med originale planker, oppussing av båten på sekstallet og reparasjoner senere. I nesten alle tilfeller var treverket i spantene bak de gamle naglene i god stand. På grunn av reparasjoner på sekstallet, hvor de la nye spant ved de gamle, har vi spikret i disse nye spanter hvis de gamle spanter ble splittet eller sprekker for mye .

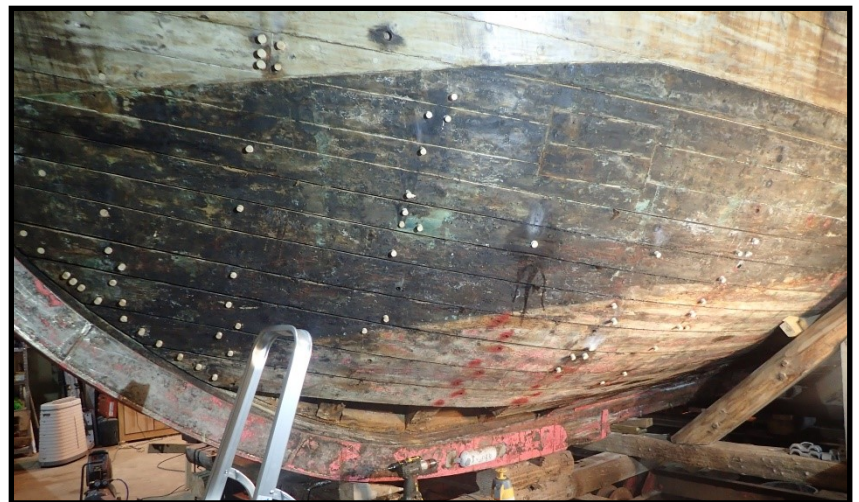
Vi har kontrollert de fleste gamle spiker

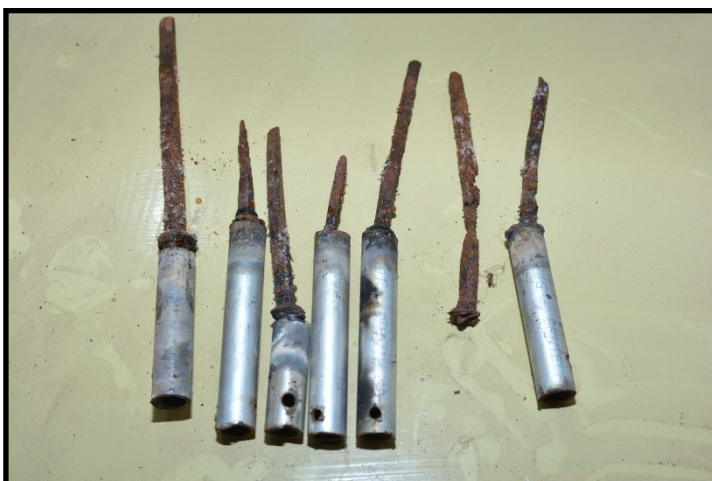
Tilstand av de gamle spiker

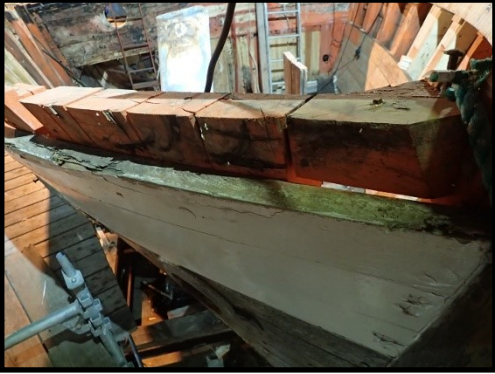
Vi monterte 4 nye planker i front av båten, over vannlinjen og 1 under vannlinje. To hadde råteskader og to var 1 1/4" gran planker fra butikk montert på 90 tallet.

Skadet hudplan

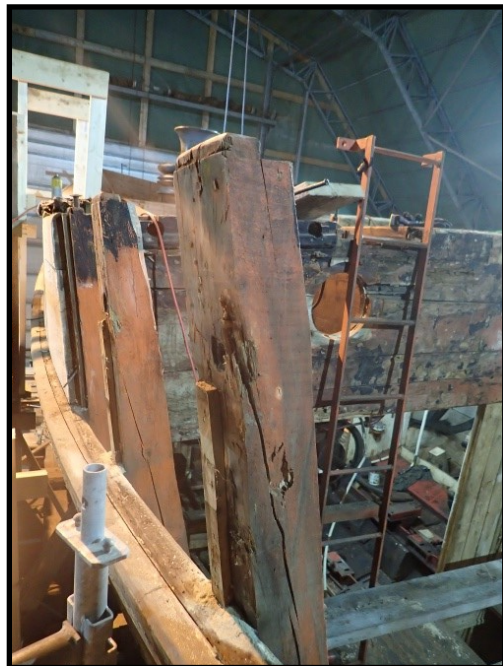
Vi monterte 5 nye Spant på toppen i front. 2 på bb. og 3 på stb., alle hadde råte skade eller stor sprekker. To stykker var reparert fra før, men de ble brukt en dårlig kvalitet på trevirke og jeg erstattet dem med gran. Jeg brukte samme metode for å koble den nye spant med den gamle, som de hadde brukt før. Det er ikke klart når dette ble reparert. De to på den andre siden boltet jeg ned med 12 mm rør, klinket på en side og mutter på annen side. Vi har også spunset en spantetopp.

*Dårlig spant på stb side*

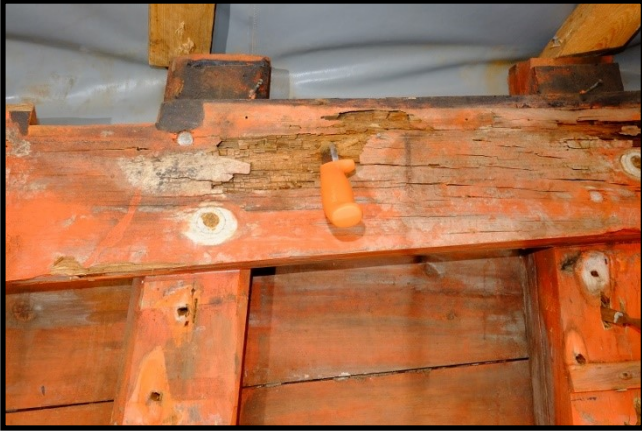
Bjelkeveggen i front på begge sider, hadde råteskade derfor erstattet vi dem med nye av samme dimensjon. De opprinnelige klinkeboltene var 14 mm galvanisert, jeg erstattet dem med 16mm galvanisert fordi 14 mm er ikke lenger produseres.

Råteskade på begge siden

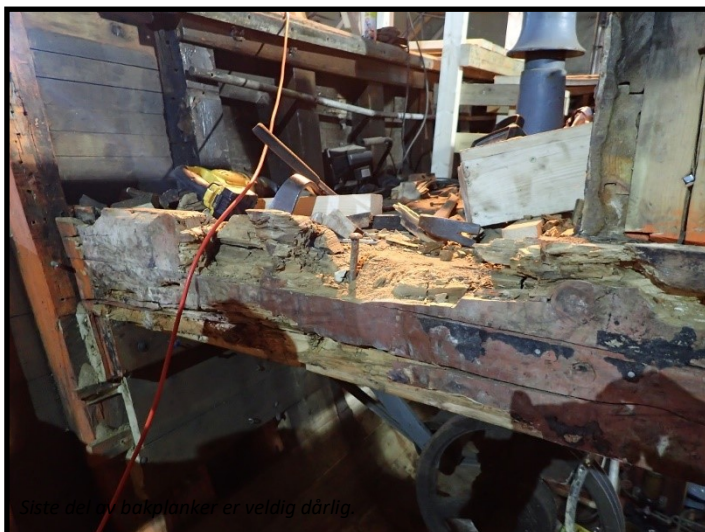
Bakkplanken er i dårlig forfatning. Vi skal skifte en stor del, og bjelken skal vi reparere. Skott er ferdig er montert under bjelke/bakkplank og støtter den.

Stor del av bakkplanken er veldig dårlig.

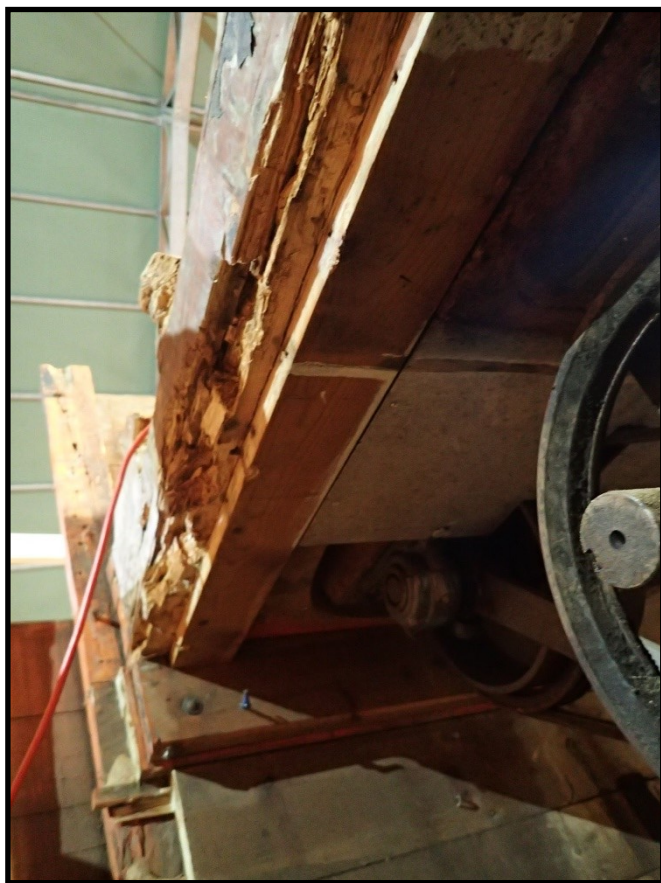
Bjelke under bakkplank er delvis dårlig på styrbord side.

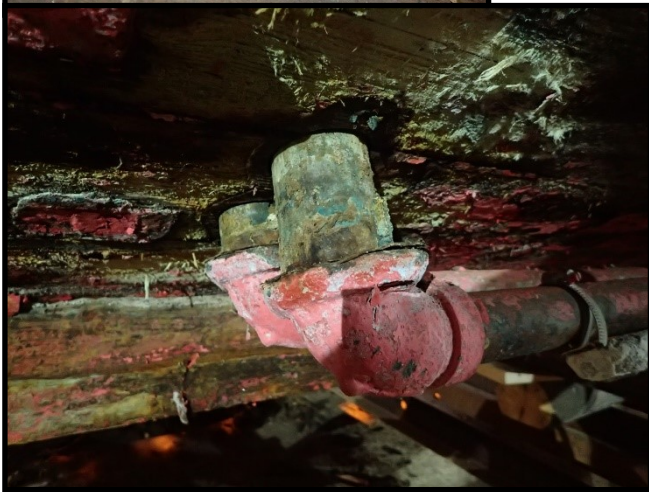
*Hudplanken skall skiftes også*

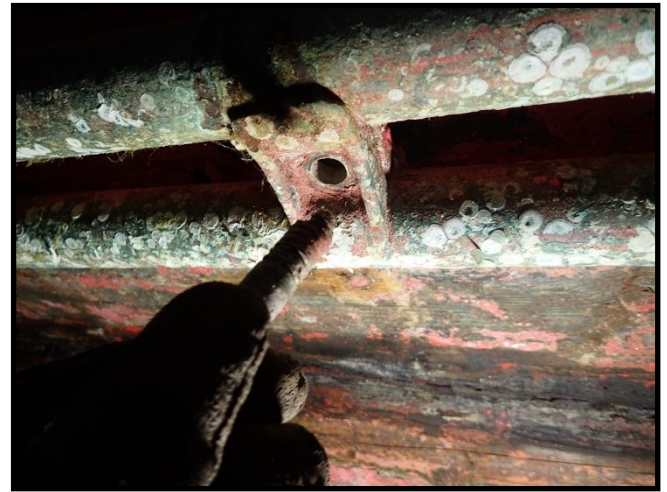
*Bolter er dårlig*

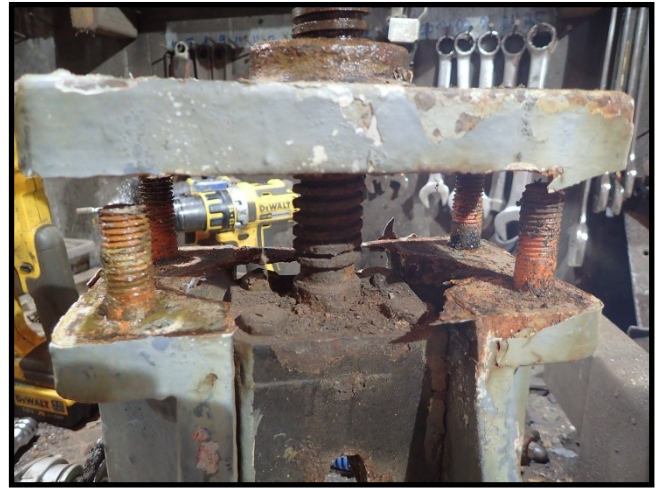
Kjetting-saksene var rustet og fungerte ikke. Etter bruk av rust fjerner, stålbørste og flere timers arbeid begynte begge to fungere.

Mye rust og ingen bevegelse

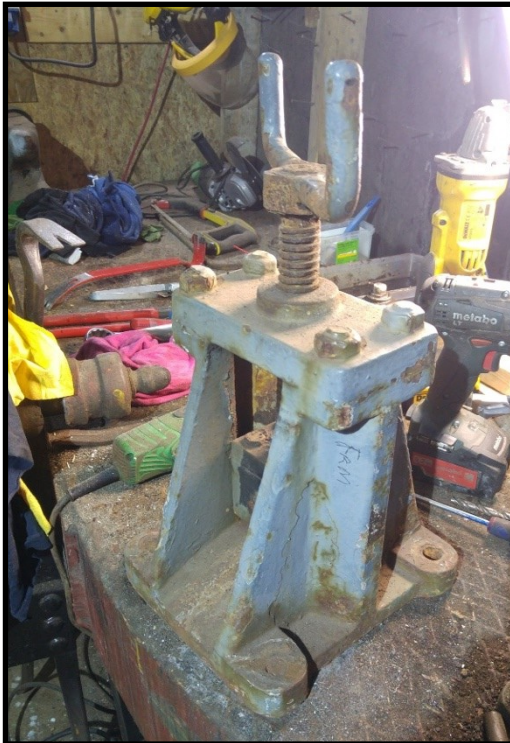
etter 5 års lagring ,og mange år på dekke ser kjettingsakse-  
ne ut som dette

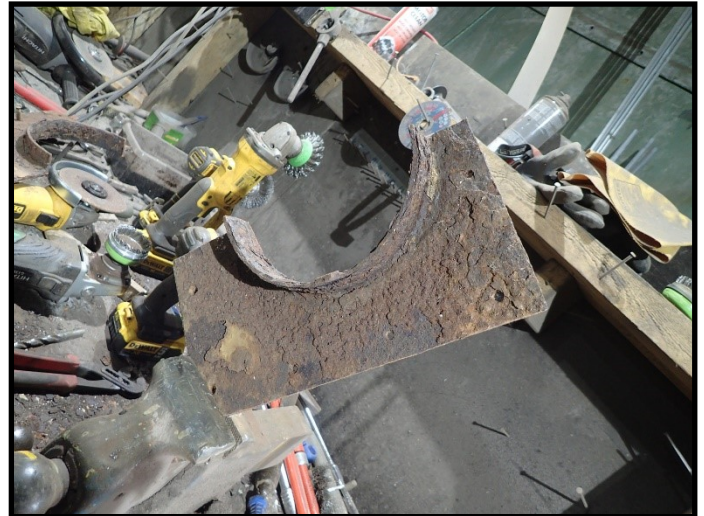
Dekkplate var dårlig men vi kan gjenbruke den

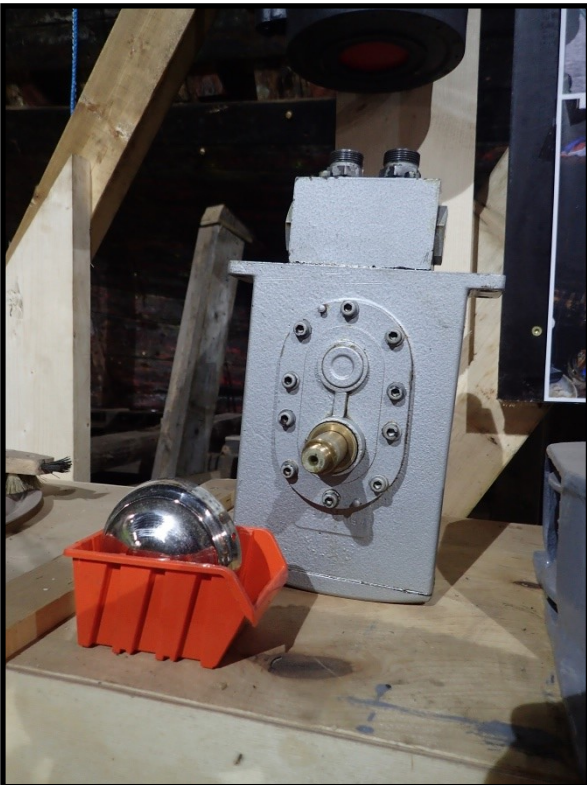
Noen deler må forkrommes på nytt

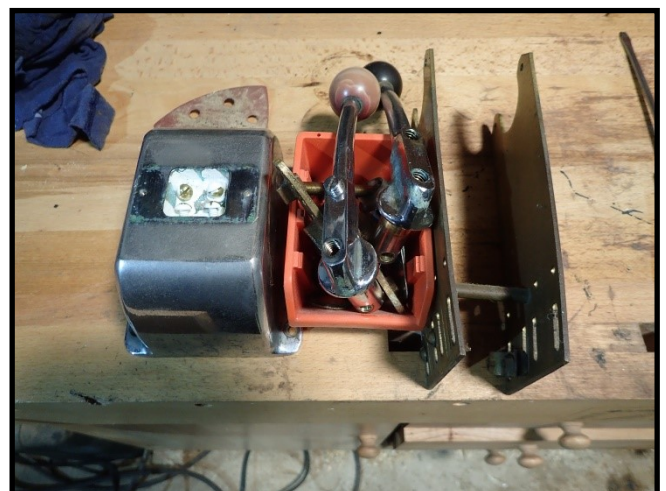
Må også forkrommes på nytt

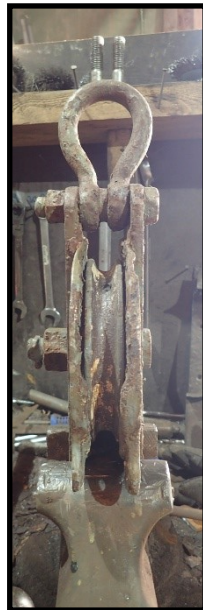
Rustet fast
