# Torgunn Katrine

Årsrapport 2016

Kystmuseet i Nord-Trøndelag  
Senter for kystkultur og kystnæring

# MG Torgunn Katrine

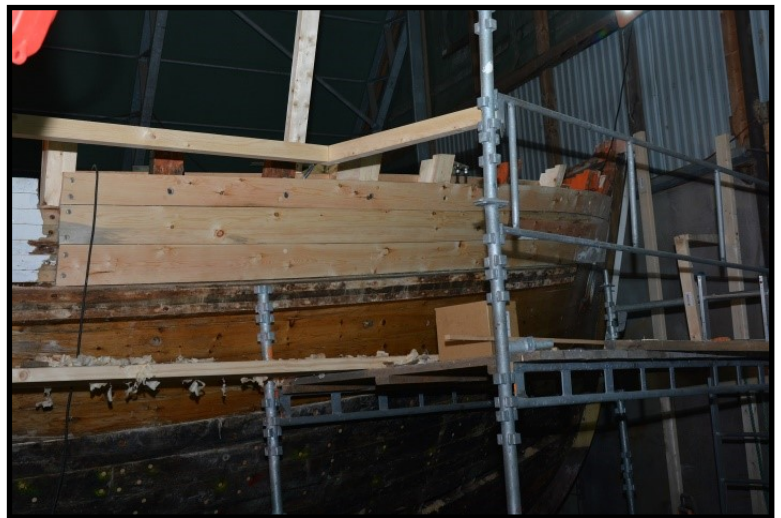
3 nye planker på stb side

Vi monterte 4 nye planker i front av båten, over vannlinjen og 1 under vannlinje. To hadde råteskader og to var 1 1/4" gran planker fra butikk montert på 90 tallet.

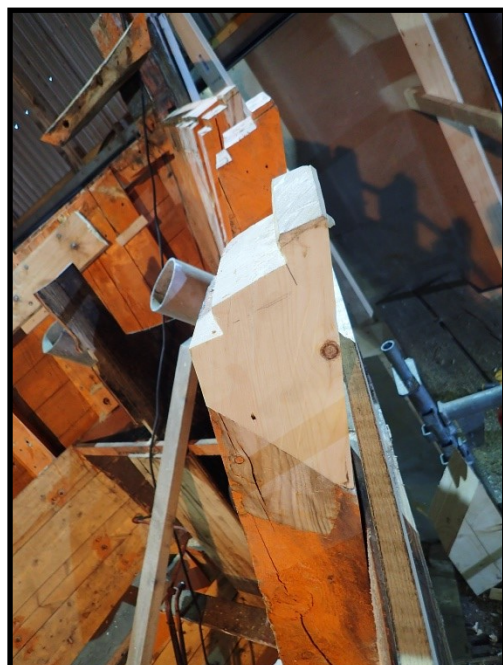
*Og nye*

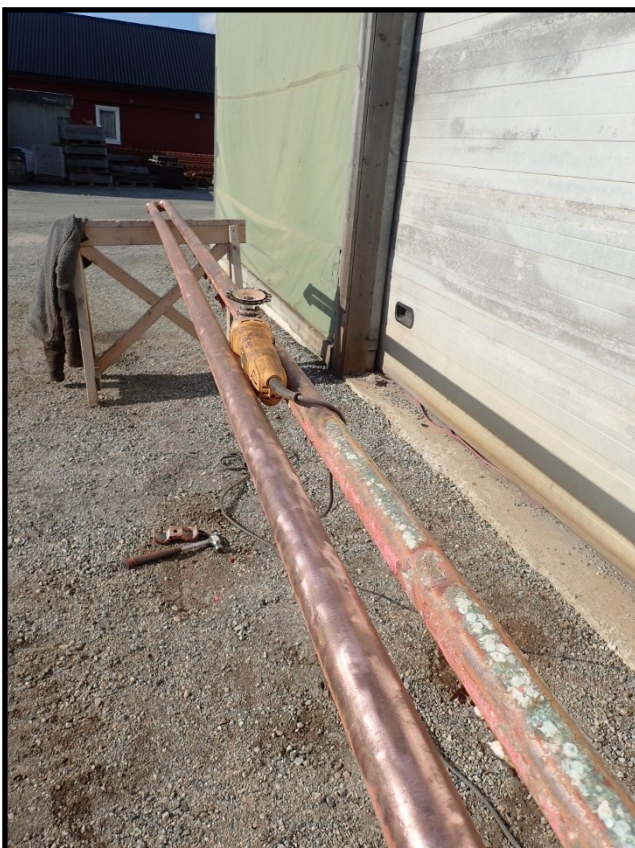
*Vi bruke vinkelsliper for å fjerne korrosjon*

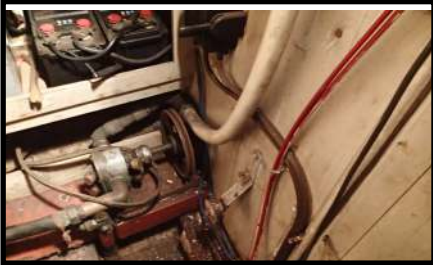
Det er en beltedrevet vannpumpe i maskinrommet. Impelleren og huset hadde noen lette merker, men en del av rørene ble ødelagt ved korrosjon og alder, jeg erstattet dem så godt som mulig, med sammenlignbare deler.

*Pumpe montert i maskinrom*

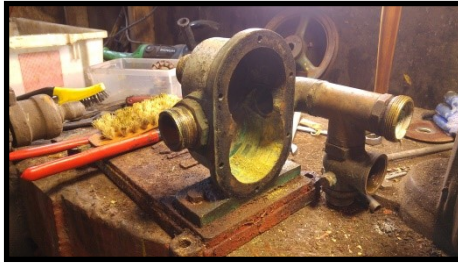
*Pump huset er i godt standt*

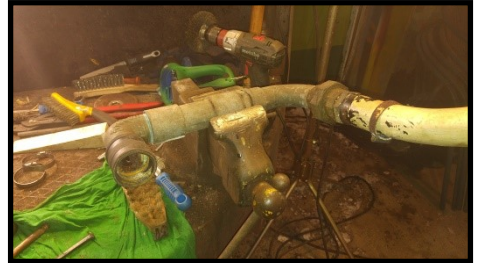
*Rørdeler er dårlig*

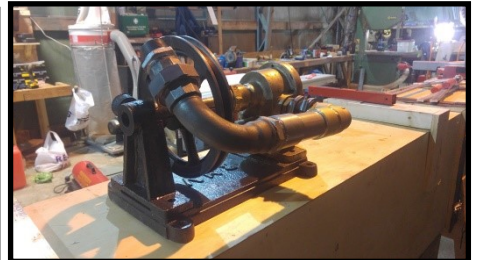
*Nye rørdeler ser ut like*

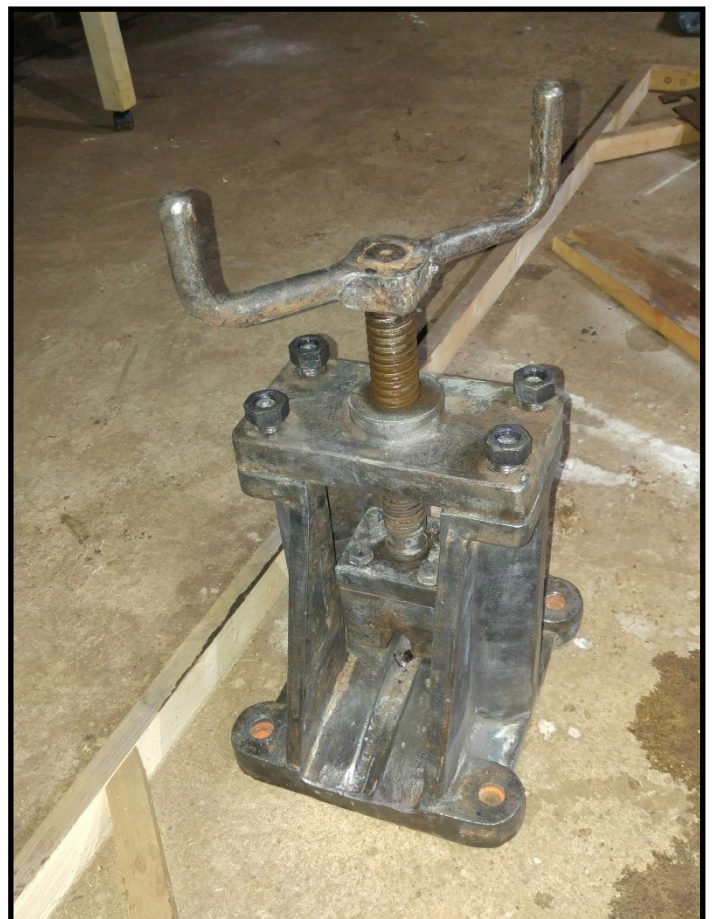
Det meste av rust er borte

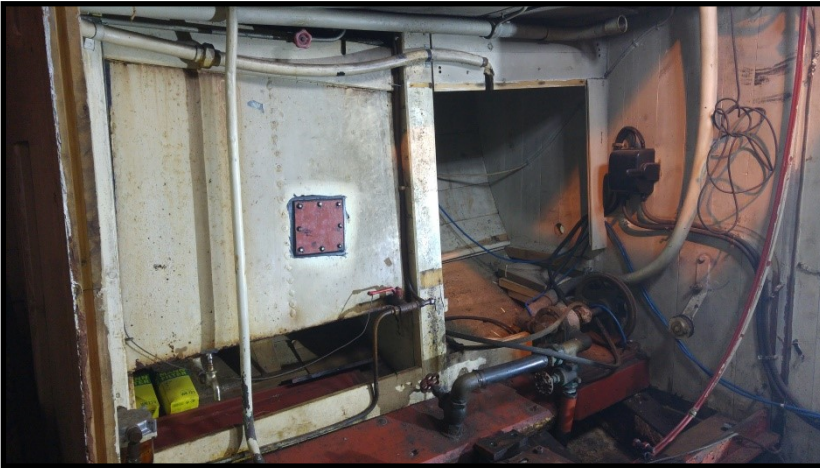
Tank på bb side.

Jeg fjernet to dieseltanker for å få tilgang til bolter og kontroll av selve tankene. Tankene var bygd inn med flere hull og skap samt forskjellige rørledninger, som måtte kobles av før vi kunne fjerne tankene. tankene er i god stand. Vi fjerner rust på utsiden og malte dem med primer og en utvendig farge nær den opprinnelige farge.

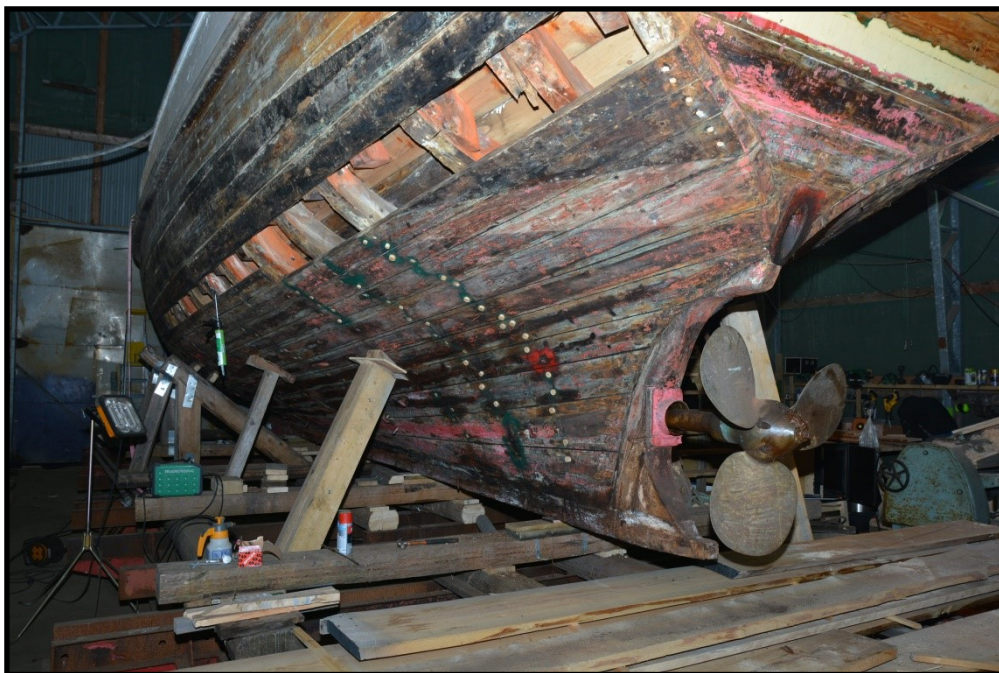
*Snart ferdig å kontrollere spiker, vi har også revet hud for å kontrollere spant*
