# Torgunn Katrine

Årsrapport 2016

Kystmuseet i Nord-Trøndelag  
Senter for kystkultur og kystnæring

# MG Torgunn Katrine

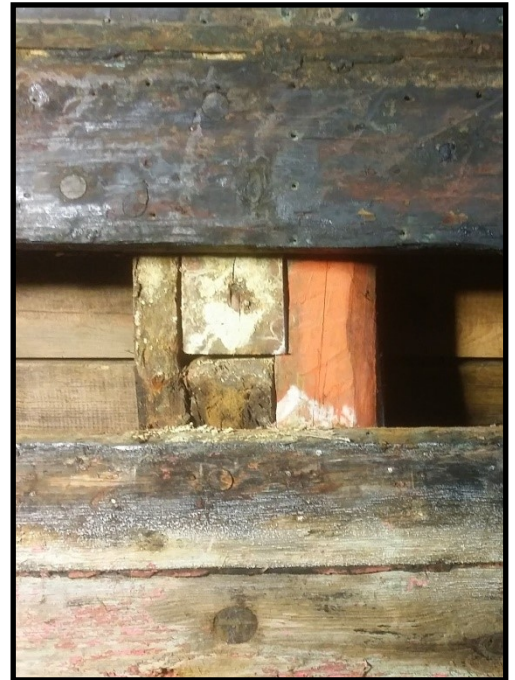
Spant fra 1936 (venstre) og spant fra 60 tallet

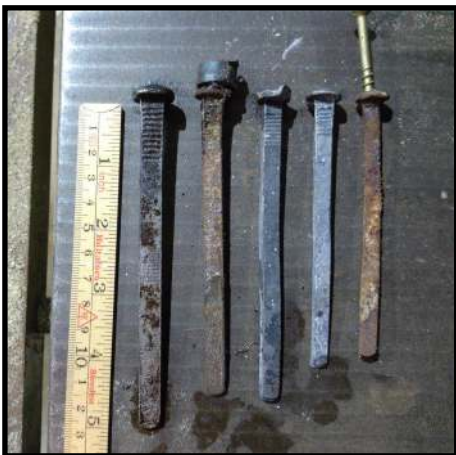
I år har vi konsentrert vårt arbeid på babord side av båten. Vi har fjernet alle de gamle drev under vannlinjen, og vi har visuelt sjekket alle båtspiker og erstattet rundt 120 med nye. Etter å ha fjernet naglene fant vi ut at rundt halvparten var i dårlig stand, noe som betyr at de var rustet bort, dette gjelder mer enn 50 prosent. Etter å ha sjekket spanten for råte, erstattet vi de gamle spikerene med større 5 tommers båtspiker.

Den opprinnelige båtspiker var 4, 4 1/2 og 5 tommers sannsynligvis tilsvarende med originale planker, oppussing av båten på sekstallet og reparasjoner senere. I nesten alle tilfeller var treverket i spantene bak de gamle naglene i god stand. På grunn av reparasjoner på sekstallet, hvor de la nye spant ved de gamle, har vi spikret i disse nye spanter hvis de gamle spanter ble splittet eller sprekker for mye .

4 til 5 tommers spiker i hudplanker

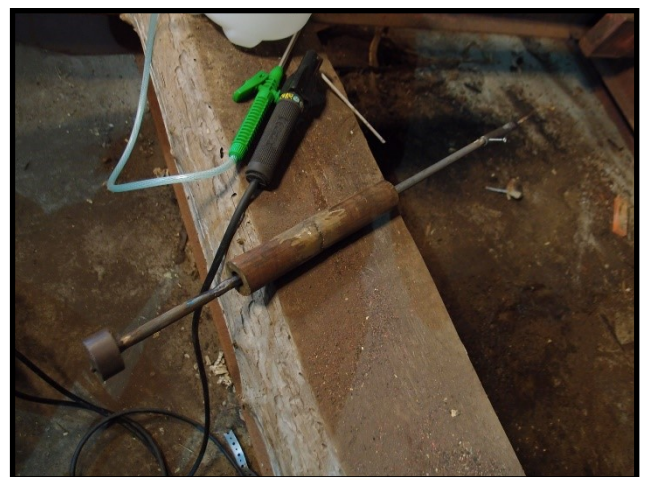
Vi bruke sveiseoperat for å trekke spiker.

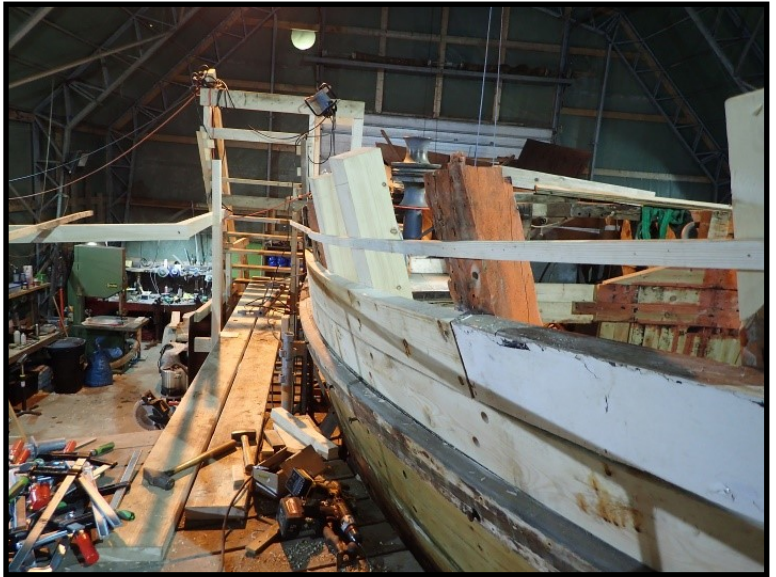
Vi monterte 4 nye planker i front av båten, over vannlinjen og 1 under vannlinje. To hadde råteskader og to var 1 1/4" gran planker fra butikk montert på 90 tallet.

Skadet hudplan

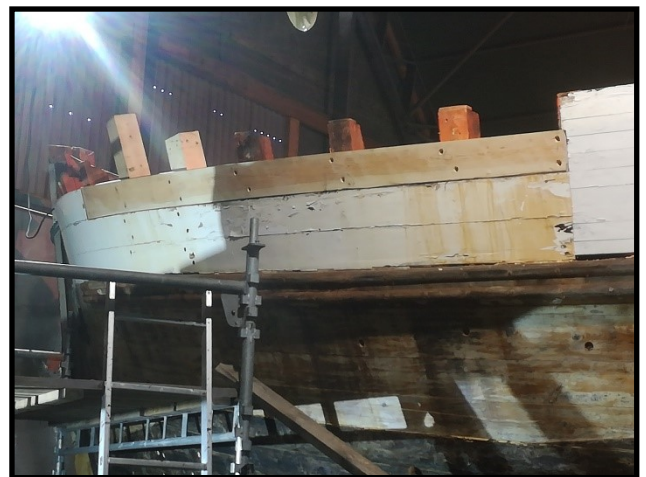
1 nye plank på bb side

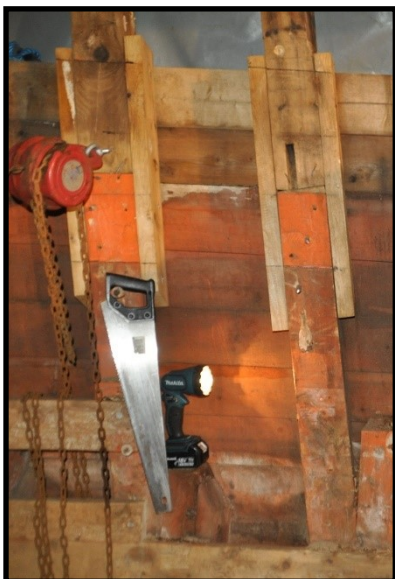
Vi monterte 5 nye Spant på toppen i front. 2 på bb. og 3 på stb., alle hadde råte skade eller stor sprekker. To stykker var reparert fra før, men de ble brukt en dårlig kvalitet på trevirke og jeg erstattet dem med gran. Jeg brukte samme metode for å koble den nye spant med den gamle, som de hadde brukt før. Det er ikke klart når dette ble reparert. De to på den andre siden boltet jeg ned med 12 mm rør, klinket på en side og mutter på annen side. Vi har også spunset en spantetopp.

*Dårlig spant på stb side*

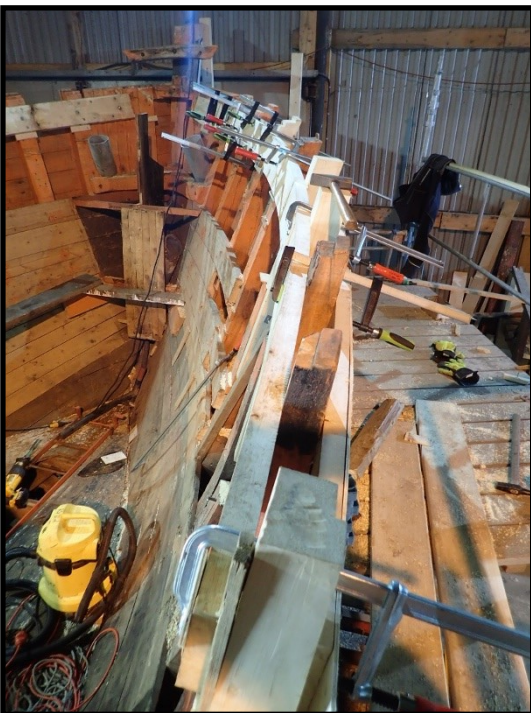
Nye bjelkevegger på bb side

Bjelkeveggen i front på begge sider, hadde råteskade derfor erstattet vi dem med nye av samme dimensjon. De opprinnelige klinkeboltene var 14 mm galvanisert, jeg erstattet dem med 16mm galvanisert fordi 14 mm er ikke lenger produseres.

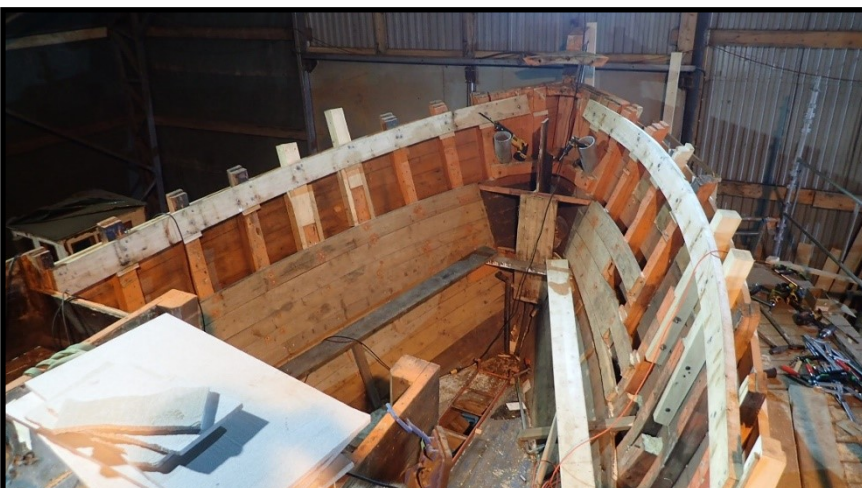
Bjelkeveger på stb side

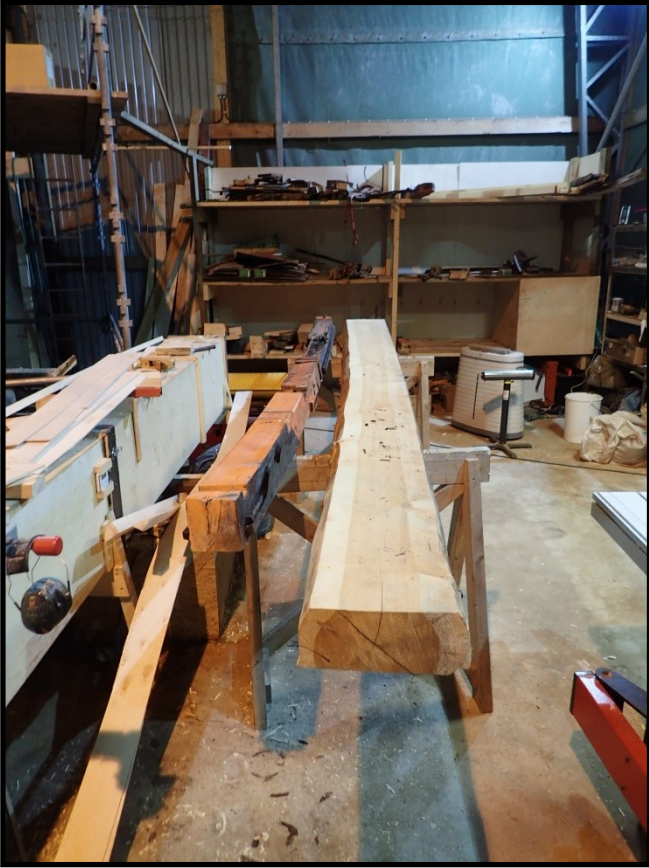
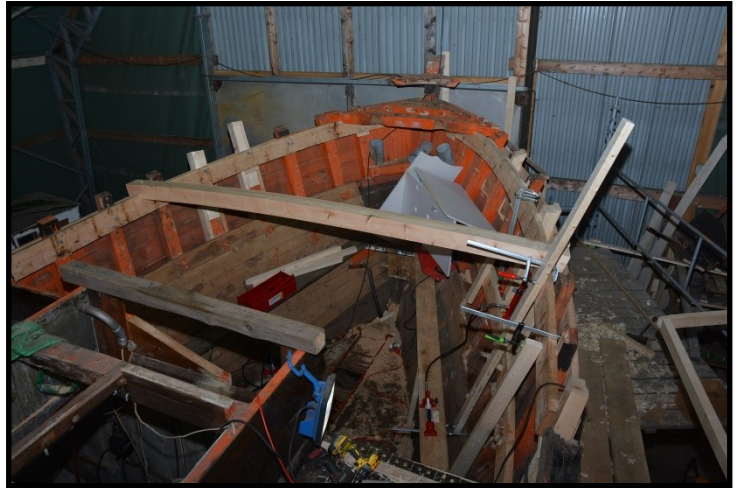
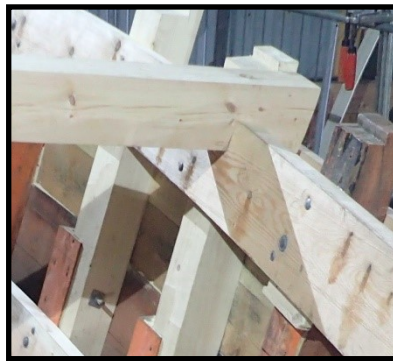
*Gamle bjelke på hver side av de nye*

Vi har montert en av de 5 nye dekkbjelker, for å få stivhet i båten.

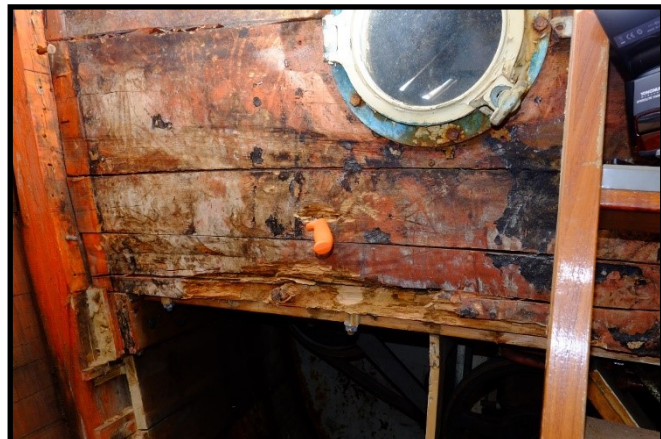
Bakkplanken er i dårlig forfatning. Vi skal skifte en stor del, og bjelken skal vi reparere. Skott er ferdig er montert under bjelke/bakkplank og støtter den.

Bakkplank er dårlig på styrbor side

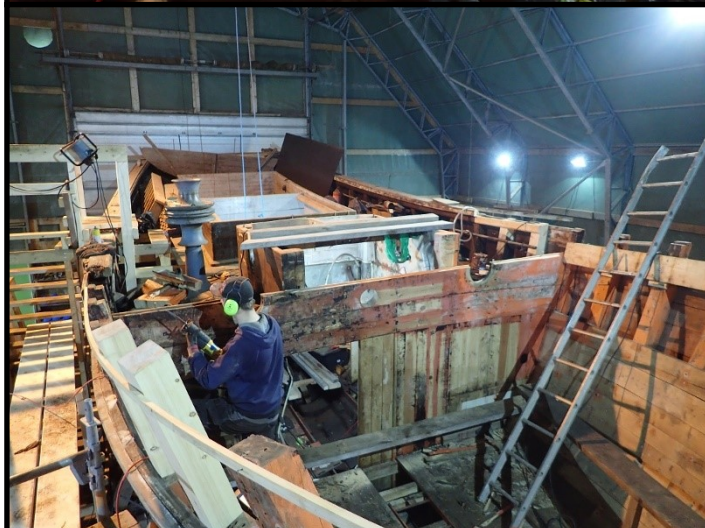
Bjelke under bakkplank er delvis dårlig på styrbord side.

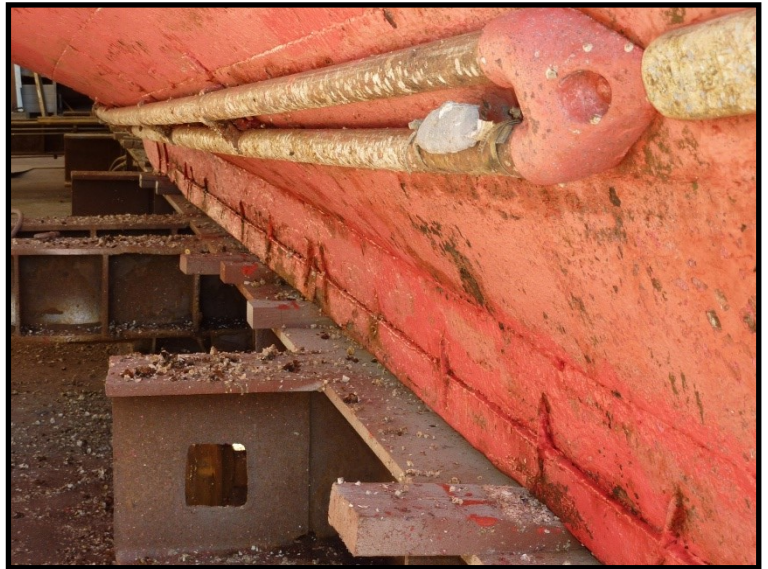
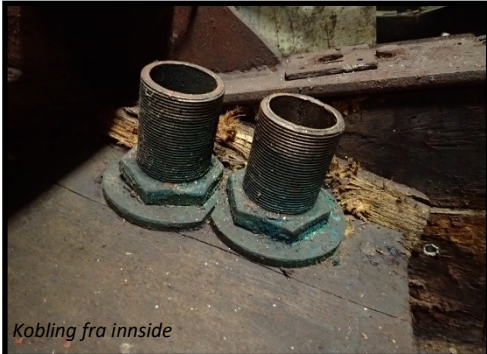
Kjøsløfe er i god stand. Den er laget av kobber og opprinnelig malt med bunnstoff. Vi har malt den med silvegrey primer og vi skal male den med bunnstoff når den ferdigmontert.

*Kobling fra innside*

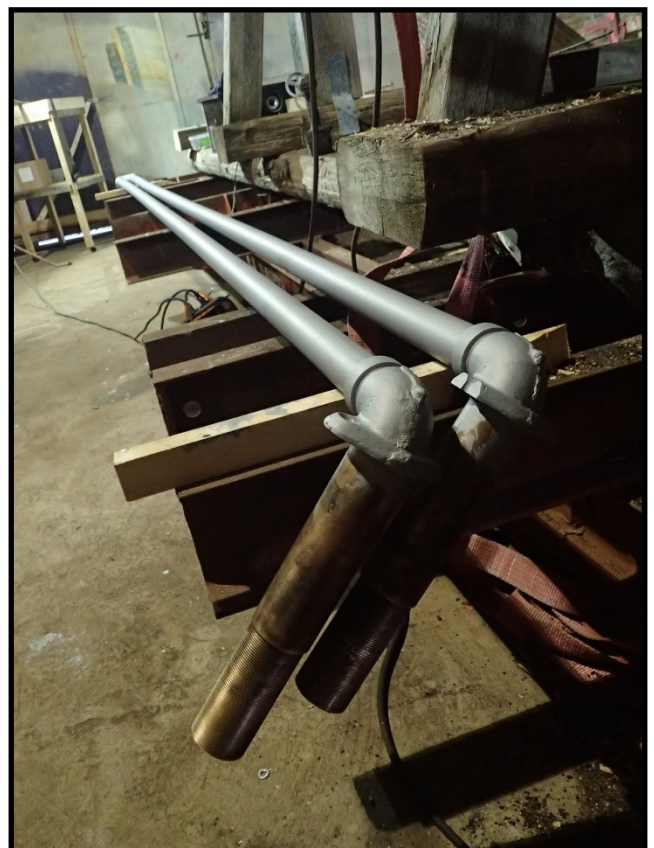
*Ferdig for montering*

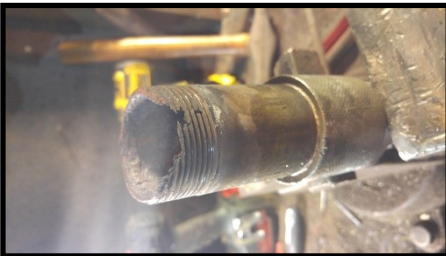
*Gjenger er nesten bort*

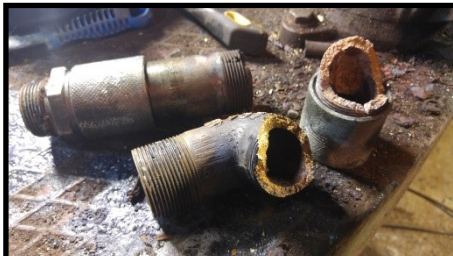
*Etter at jeg prøvde å skru, brøt det av*

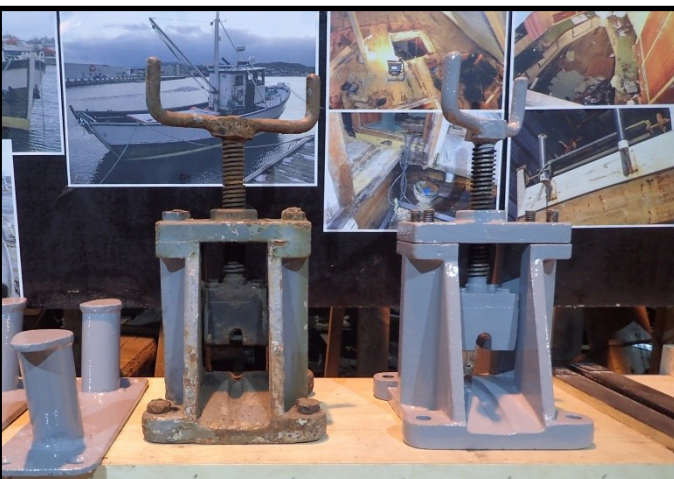
Gammelt og nytt

Kjetting-saksene var rustet og fungerte ikke. Etter bruk av rust fjerner, stålbørste og flere timers arbeid begynte begge to fungere.

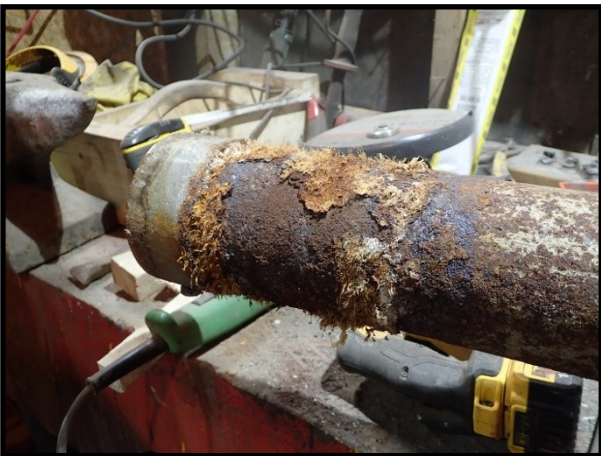
Gammel isolering

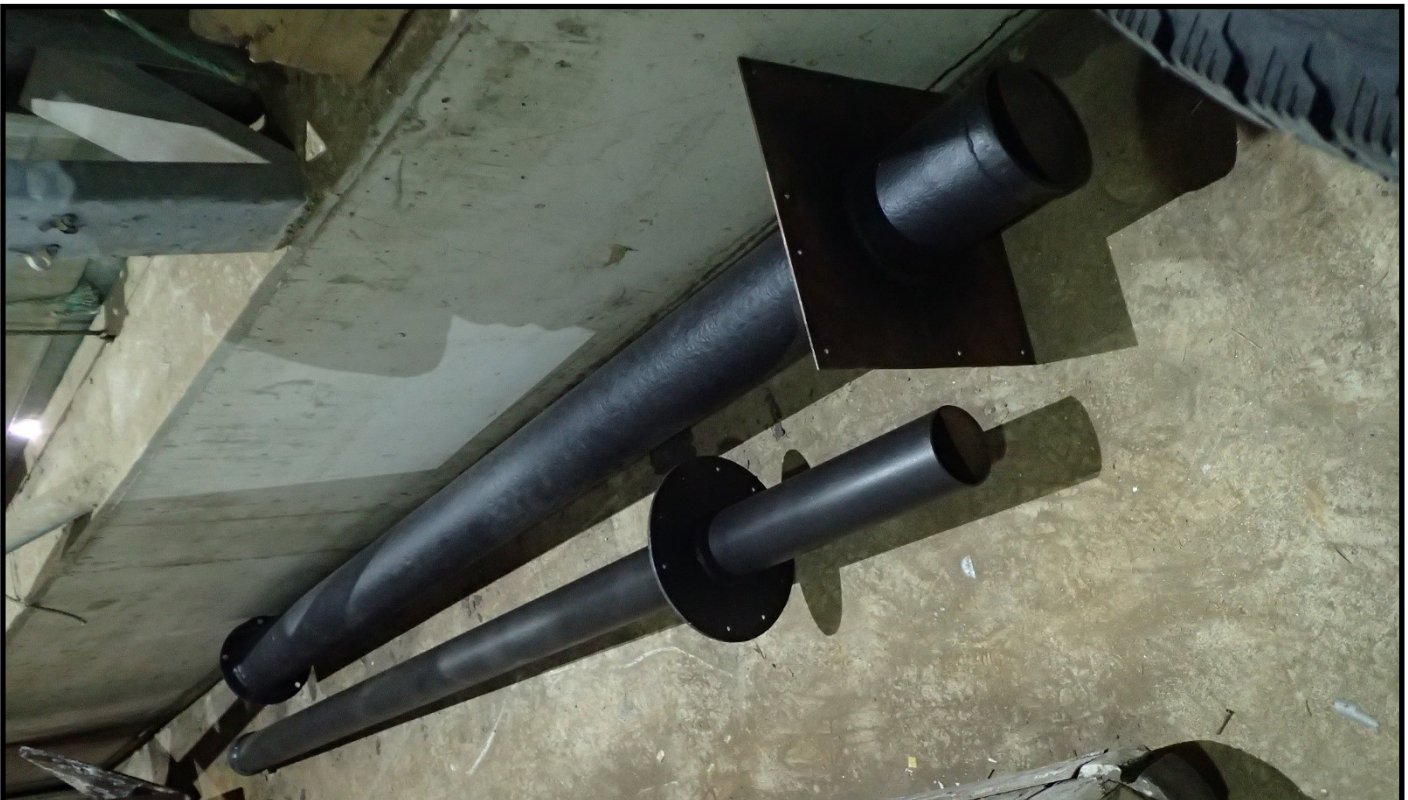
malt med varmebestandig maling

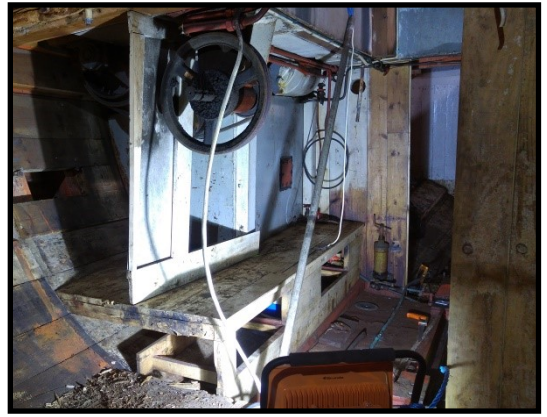
Tank på stb

Jeg fjernet to dieseltanker for å få tilgang til bolter og kontroll av selve tankene. Tankene var bygd inn med flere hull og skap samt forskjellige rørledninger, som måtte kobles av før vi kunne fjerne tankene. tankene er i god stand. Vi fjerner rust på utsiden og malte dem med primer og en utvendig farge nær den opprinnelige farge.

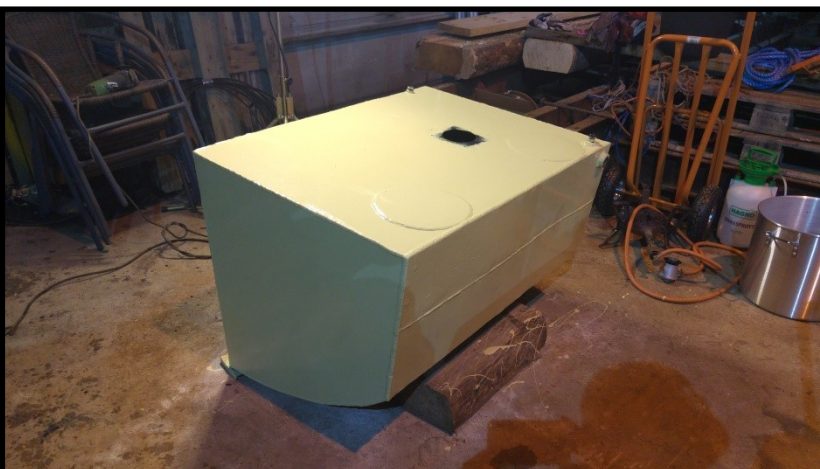
Ferdi malt tank

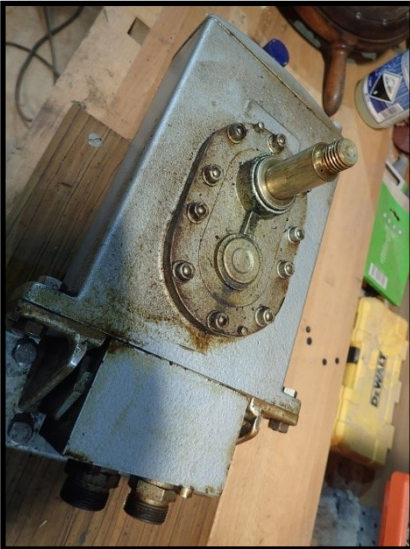
Styremaskin er bra

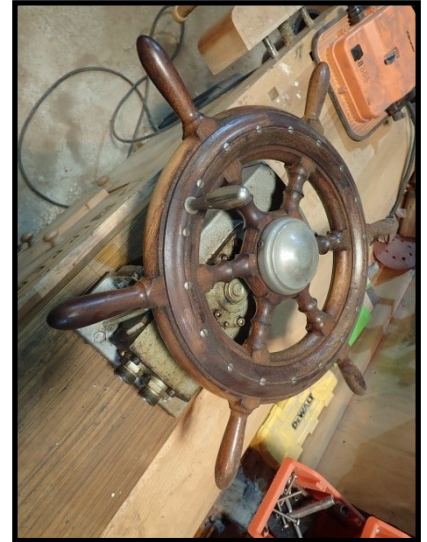
Rattet trenger bare litt lakk

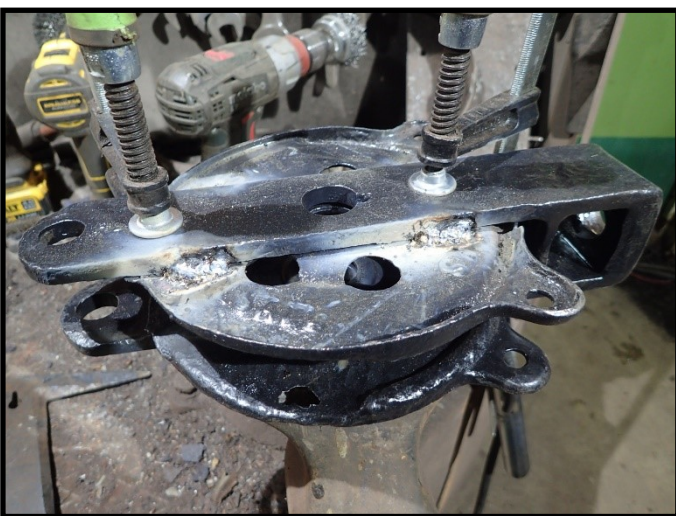
Sveiset delene sammen

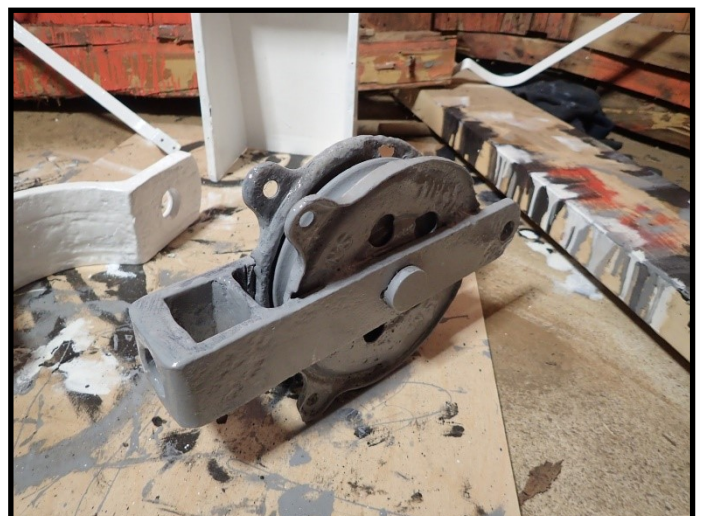
Nesten ferdig

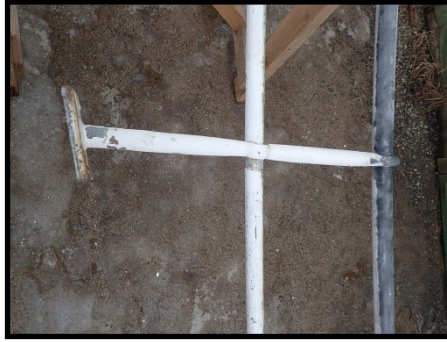
Rørrekke med grunn maling

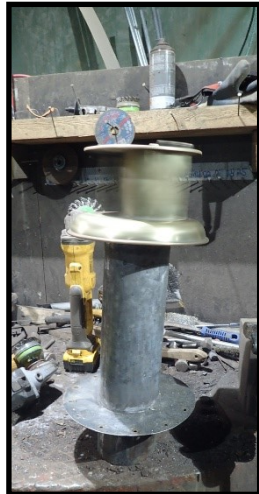
*Fungerer igjen*

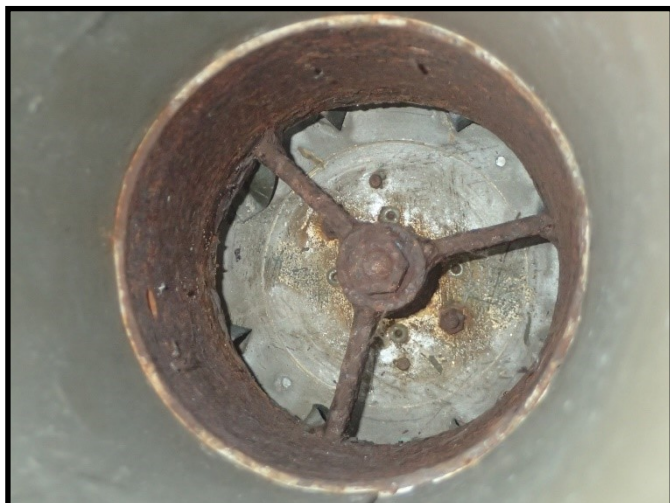
*Den sitter godt fast*

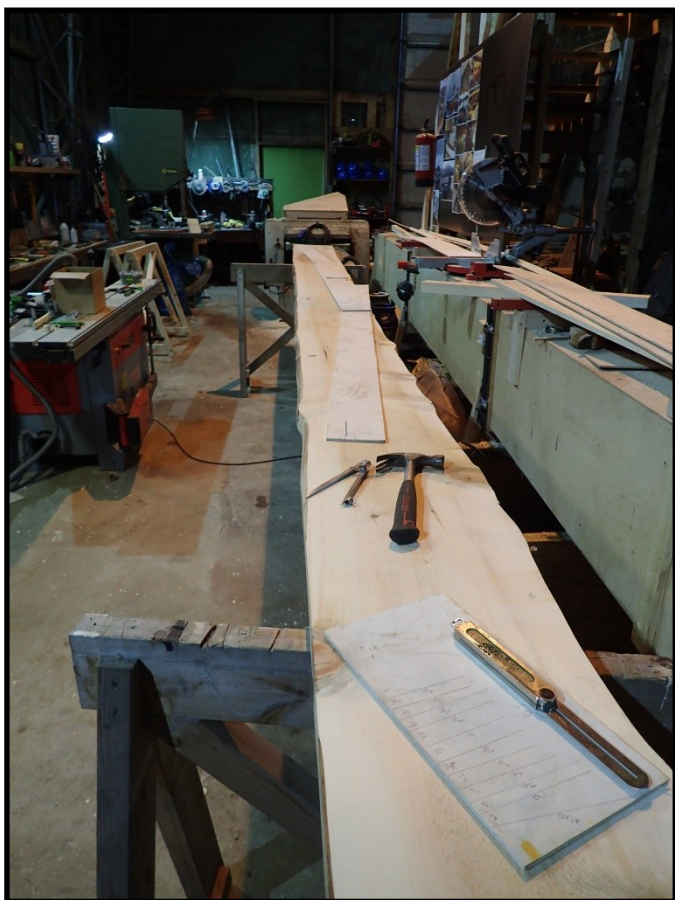
*Utstikking av hudplanke*

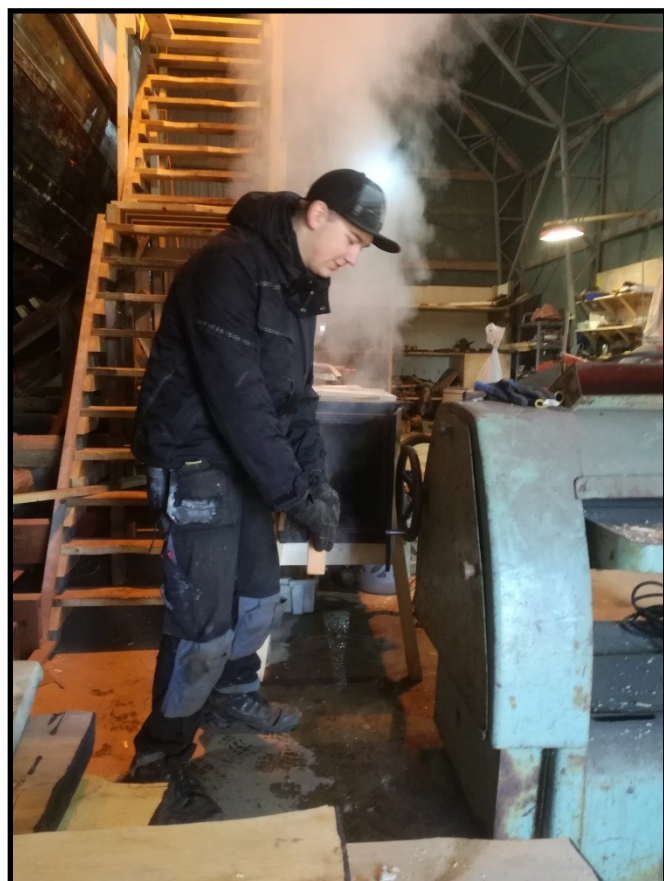
*Robin Karlson er vår lærling siden oktober, her hjelper hand med å montere en garnerings- plank*
